TMB instal·larà sensors entre les noves mesures, i vol reobrir abans de l'estiu

# El telefèric de Montjuïc reforçarà el sistema de seguretat per l'accident

## El vent i un cúmul de factors van causar la caiguda

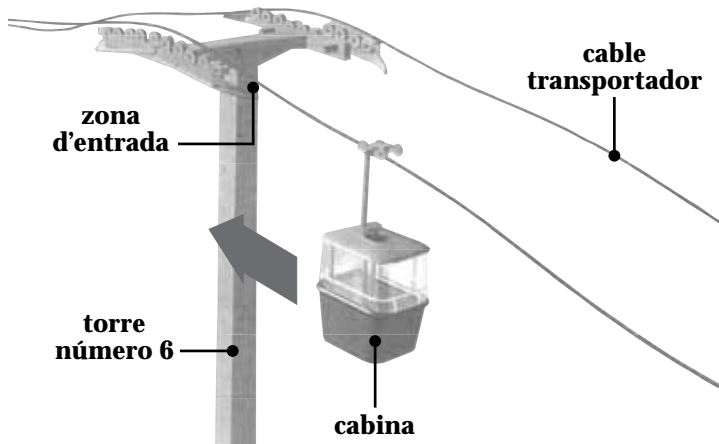
**1** Una forta ratxa de vent provoca el moviment ondulant (ressonància) del cable que transporta les cabines en direcció ascendent i el fa descarrillar sense que ho detecti un interruptor (vegeu detall) la funció del qual és aturar la línia

Per l'efecte del vent, el cable va fer un moviment ondulant i va acabar per sortir de les politges sense arribar a tocar la palanca de l'interruptor que atura la línia. És la primera de dues hipòtesis.

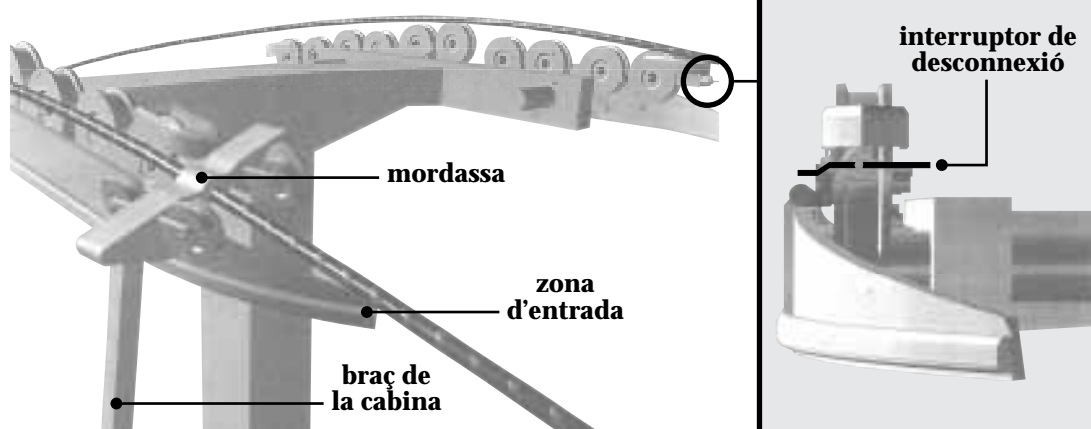
**2** El descarrilament del cable es va poder produir també en el moment que el braç de la cabina impacta a la zona d'entrada de la torre número 6, a causa del vent. A més, en el xoc, la cabina destrossa l'interruptor i el deixa inutilitzat

Una segona explicació parteix del mateix supòsit, però les circumstàncies són diferents. Els tècnics també especulen que l'incident s'hauria produït en el moment que una de les cabines entra en contacte amb les politges de la torre de suport. El vent fa descarrillar el cable i la guia o braç de la cabina. Aquesta xoca contra l'interruptor i l'inutilitza. Així, aquest element no hauria detectat la situació.

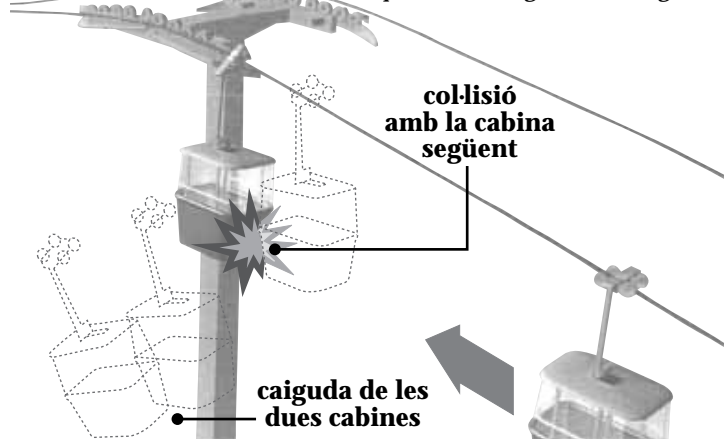
**3** La cabina queda retinguda a l'entrada de la torre. El cable, descarrilat, llisca per l'interior de la mordassa. Arriba una segona cabina i xoca contra la primera. Aquesta cau pel desgast de la mordassa. En desplomar-se, el cable rep una sotragada que provoca la caiguda de la segona

lliscava per l'interior d'una mordassa o pinça (peça que uneix la cabina al cable). Va venir una segona i va xocar, cosa que va provocar la caiguda de la primera perquè la mordassa no va resistir el desgast del lliscament del cable.

l'habitacle, la peça es va obrir i el va deixar caure. Els tècnics van explicar que, si les cabines afectades haguessin anat ocupades per passatgers, és poc probable que hi hagués hagut una caiguda, perquè el pes hauria estat molt més gran i la mordassa no s'hauria obert.
