L'Església Parroquial de SANTA MARIA de CISTELLA

**La seva esplèndida
façana romànica,
fa anys que reclama
una restauració**

JOAQUIM GIRONELLA

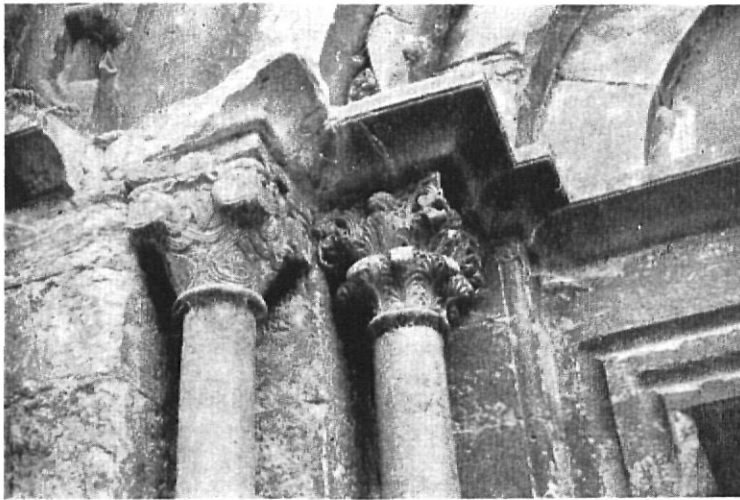
CISTELLA.
Capitells de l'església
parroquial.

Això no obstant, aquesta joia ha anat acusant notablement el pas del temps i fins una mica d'incúria, i així, els capitells de la porta principal són en part corroïts, possiblement per aquest anomenat «mal de la pedra»; la façana des de la mateixa cornisa de la teulada fins a la porta principal, presenta com una esquerda que no solament l'enlletgeix, sinó que dona la impressió que cada vegada s'obre més, circumstància que possiblement pugui tenir un cert perill per a la conservació de l'edifici, com també, la barana del cimbori del campanar, ja que fa alguns anys que per efecte d'un llamp va quedar molt danyada i així continua gairebé derruïda.

a què correspongui, perquè tinguin a bé estudiar dites circumstàncies i portar a cap una prompta restauració.

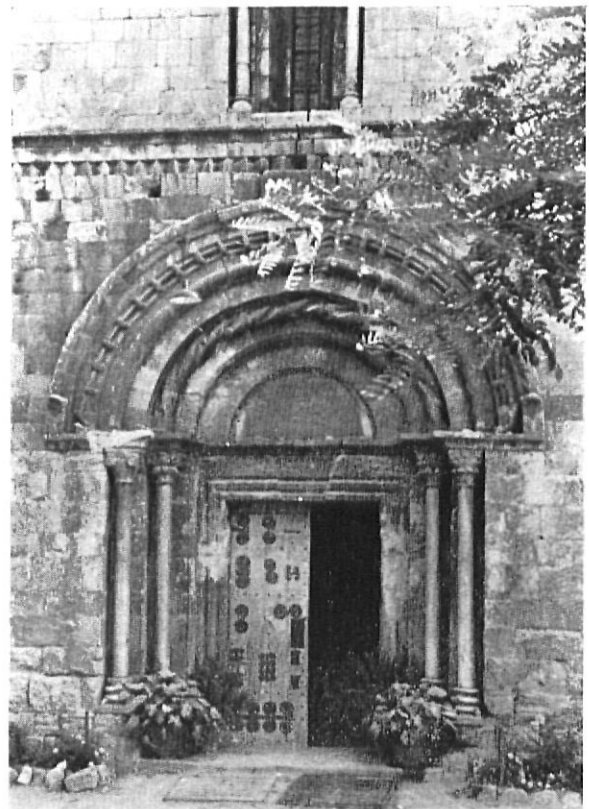
La façana és construïda amb grans carreus i com partida per una línia de prismes, damunt dels quals i en el centre, hi figura un finestral semicircular flanquejat per dues fines columnes i ornada amb entrellaçats capitells. La porta principal, d'elegants proporcions, és constituïda per esvelts arcs que descansen damunt de dues columnes laterals, remuntades per preciosos i treballats capitells.

Portada de l'Església de Cistella.
